【あぶない看板】

某現場の撤去工事の依頼がきました。
柱がさび、基礎は割れて危ない状態でした。

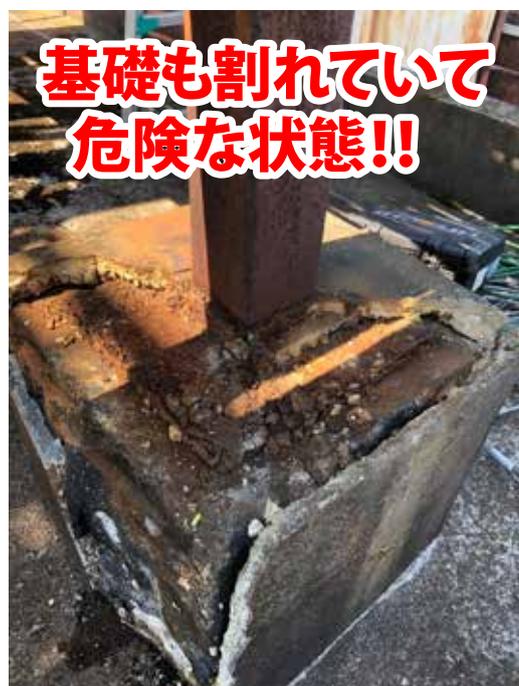
**基礎も割れていて
危険な状態!!**
